FACULDADE DE TECNOLOGIA E CIÊNCIAS SOCIAIS APLICADAS – FATECS
CURSO: ENGENHARIA CIVIL

**IMPACTOS SOCIOAMBIENTAIS CAUSADOS POR INSTALAÇÕES
HIDROSSANITÁRIAS IRREGULARES NO DISTRITO FEDERAL**

Trabalho de Curso (TC) apresentado
como um dos requisitos para a conclusão
do curso de Engenharia Civil do
UniCEUB - Centro Universitário de
Brasília

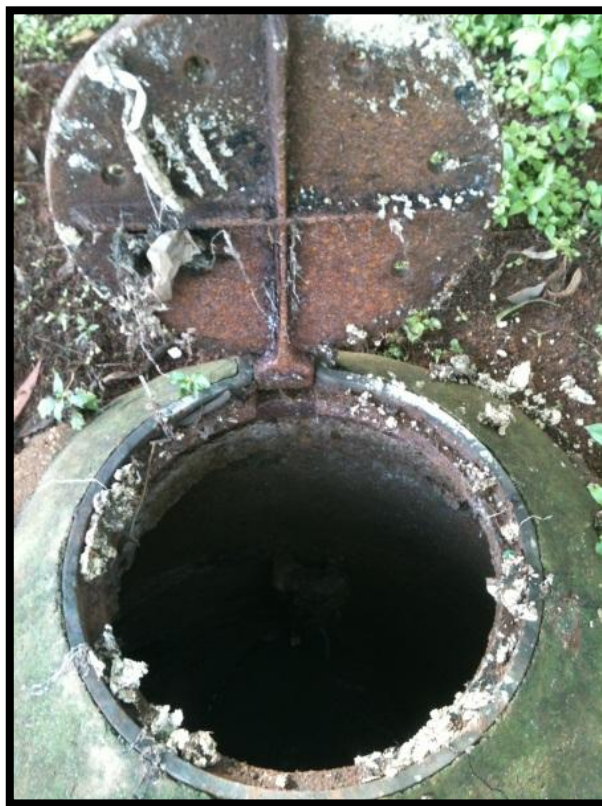
Figura 5 – PV com Gordura.

Outro grande erro praticado pelos usuários do sistema de esgotamento sanitário é a limpeza da caixa de gordura por meio de substâncias químicas que evitam a retirada do efluente sólido da rede de esgotos.

Muitas vezes ao utilizar-se de soda cáustica o indivíduo é capaz de dissolver a gordura por alguns instantes lançando-a à rede coletora. A soda cáustica com a gordura inicia uma reação química similar à saponificação (**Figura 6**), a qual ocorre na fabricação do sabão transformando a gordura em um sólido ainda mais poderoso.

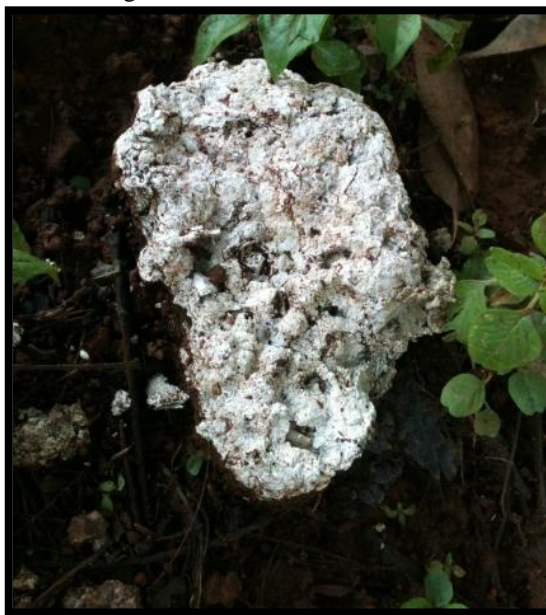
Figura 6 – Gordura sólida da rede.

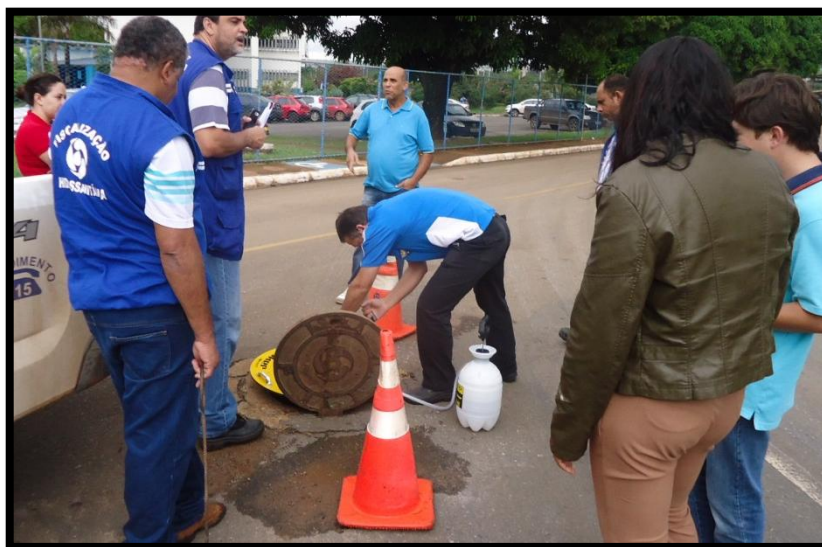
A perda de fumaça foi verificada quando se implantou o insuflador em um poço de visita com tampa articulada (**Figura 16**), o que exigiu a fabricação dos prolongadores e adaptadores para auxiliar na execução dos procedimentos no campo.

Figura 16 – Comparação com PV de Tampa Articulada.

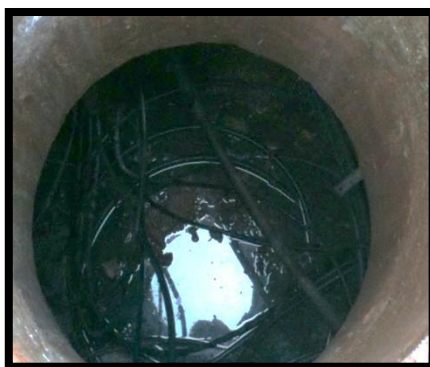
Figura 22 – Esgoto na rede elétrica.

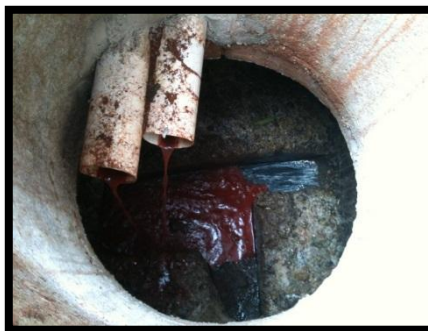
A CAESB encontrou também, lançamento de águas pluviais na rede de esgoto, que contribui para o escoamento de vazões indevidas que sobrecarregam a rede e também são responsáveis por transbordamentos e rompimentos.

Figura 23 – Teste de corante; águas pluviais na rede de esgoto.

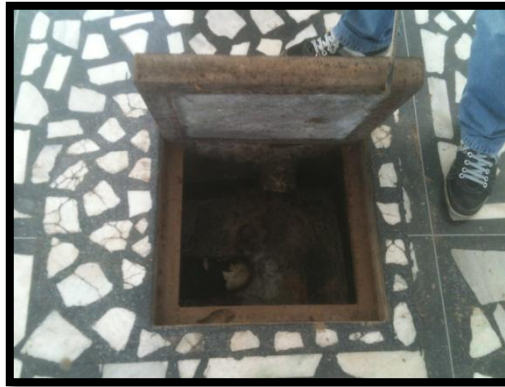
Figura 25 – Caixa de Gordura Irregular.

Portanto, o prédio acabou sendo notificado a realizar o remanejamento de todo o sistema interno de esgotos para a área de jardim, onde foram orientados os responsáveis a realizarem manutenções periódicas nas caixas de gordura.

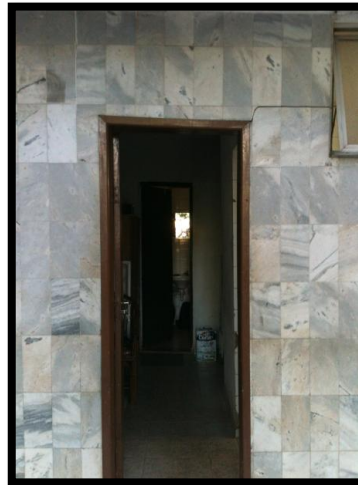
Figura 26 – Recalque Aparente.

Com 45 anos de existência, o edifício vinha sofrendo com os inconvenientes do descaso relacionado às instalações hidrossanitárias, onde, na casa do zelador já não era possível fechar a porta e o bicicletário contava com uma parede em alvenaria que apontava grandes movimentações que poderiam estar ligadas a um recalque estrutural.

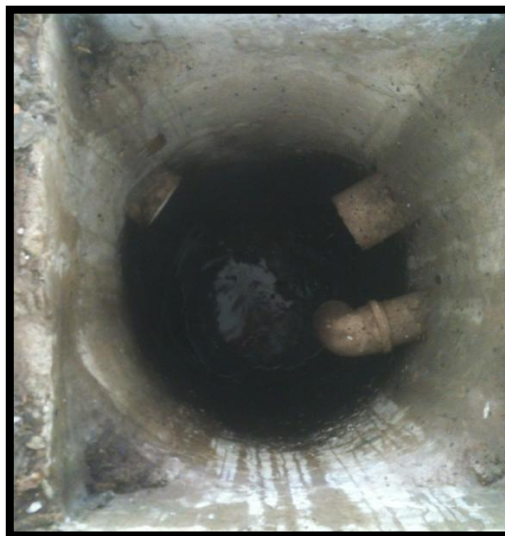
Como foram encontradas caixas de inspeção lacradas devido à oxidação das tampas, concluiu-se a inexistência de manutenção e de acesso a algumas caixas de inspeção, às quais, foram responsabilizadas pelos transtornos ocorridos no edifício, já que as que possibilitaram acesso encontravam-se sem fundo e canaleta (**Figura 27**).

Figura 27 – Caixa de Inspeção Irregular.

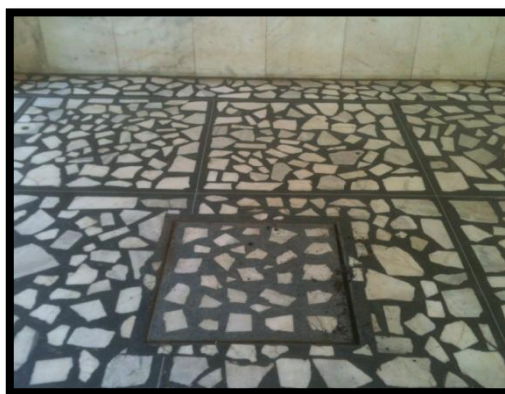
No edifício em questão, todo o sistema receptor dos resíduos encontrava-se localizado no pilotis (**Figura 28**), facilitando o recalque ocorrido por infiltrações e consequentes erosões.

Figura 28 – Caixa Lacrada.

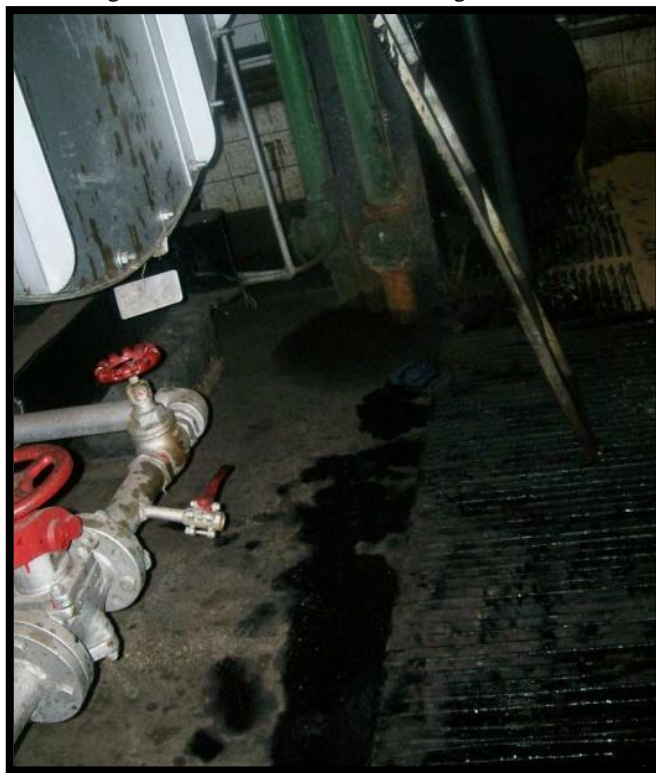
Figura 30 – Óleo em Grelhas de Águas Pluviais.

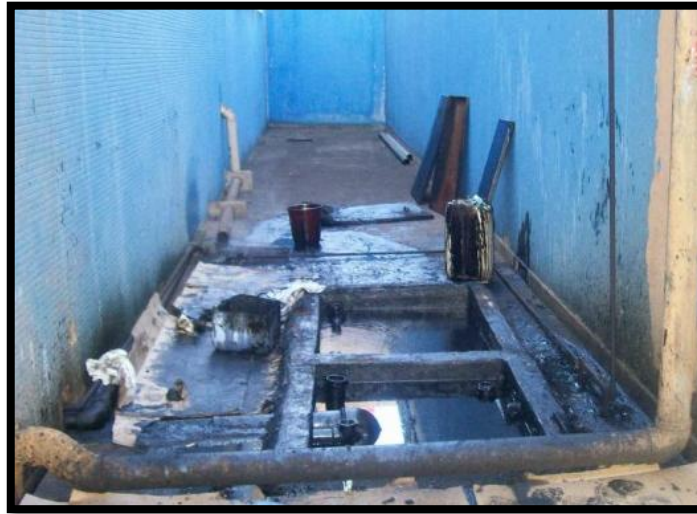
Figura 31 – Sistema Separador Irregular.

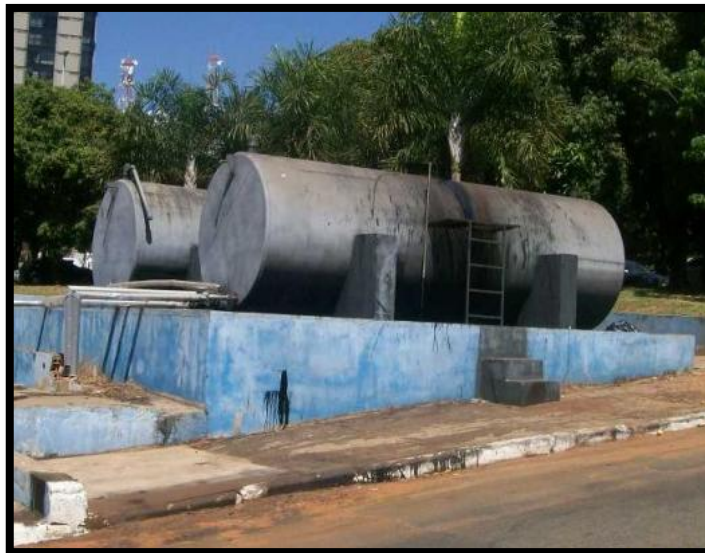
Figura 32 – Sistema de Caldeiras Descoberto e com Vazamento.

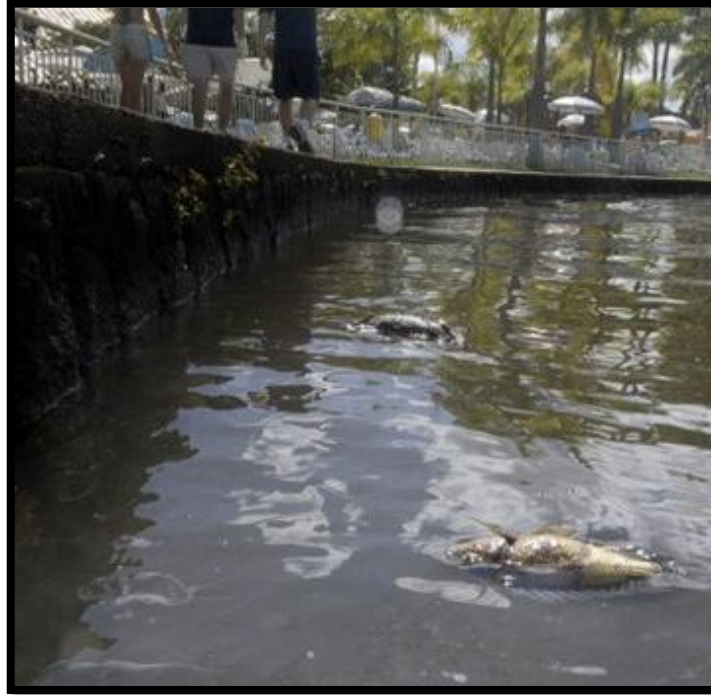
Figura 33 – Lago Paranoá Contaminado.

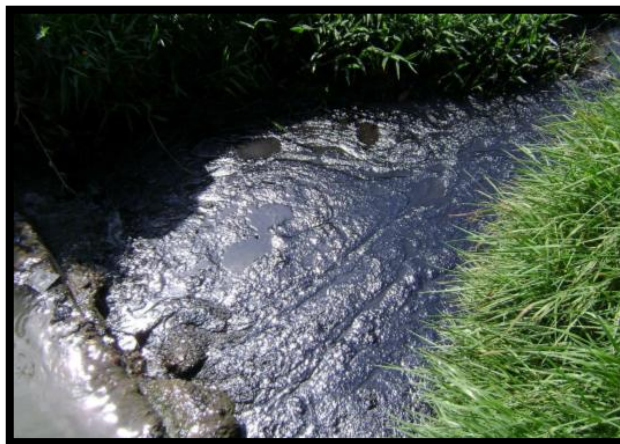
Figura 35 – Chegada de Óleo no Lago.

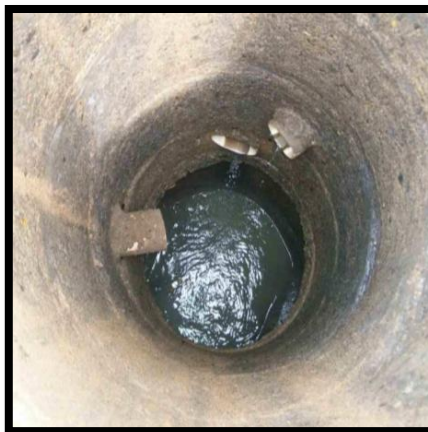
Figura 36 – Ligações Irregulares no Interceptor.

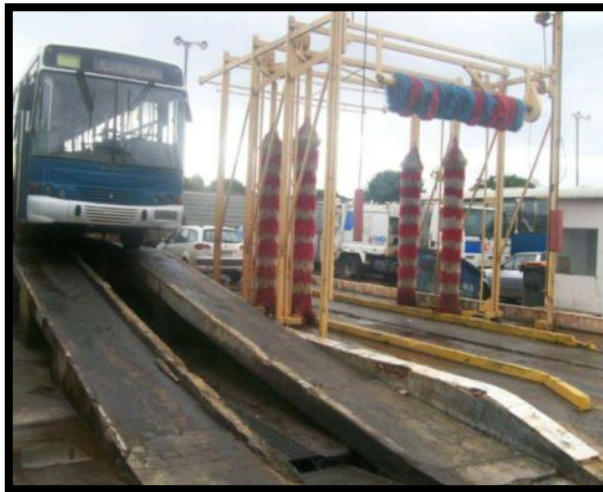
Figura 37 – Lava a Jato com Contribuição Indevida.

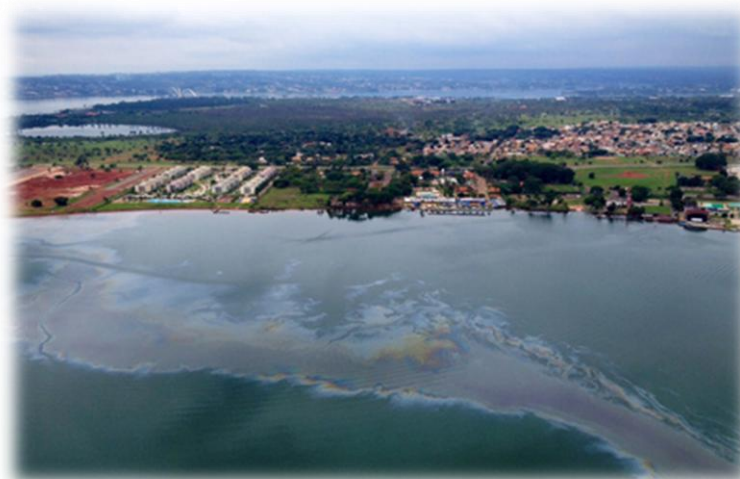
Figura 38 – Óleo no Lago Paranoá (2013).

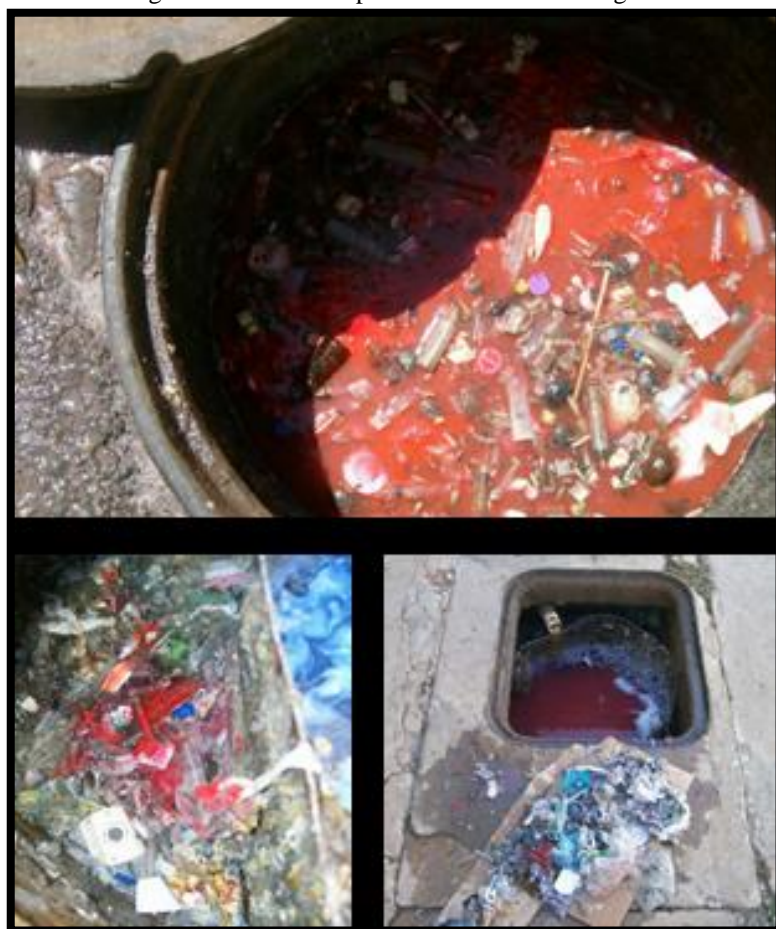
Figura 39 – Lixo Hospitalar no Sistema de Esgotos.

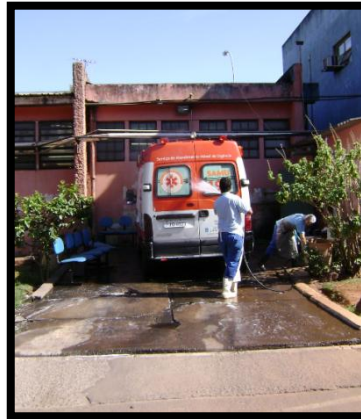
Figura 40 – Esgoto em Águas Pluviais.

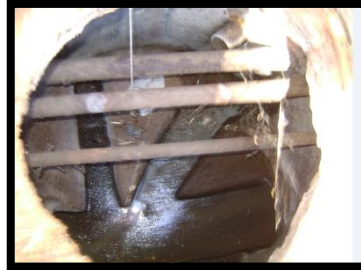
Figura 41 – Tubulações de Água Potável na Rede de Esgotos.

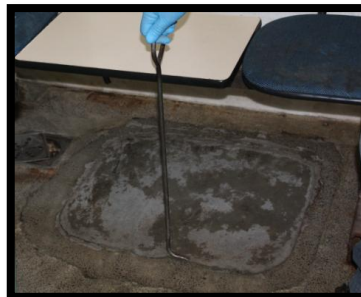
Figura 42 – Caixa Lacrada.

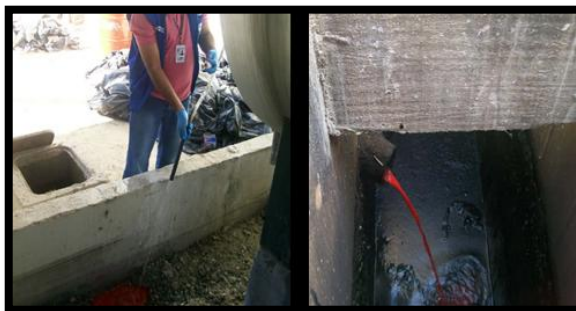
Figura 44 – Óleo na Rede de Águas Pluviais

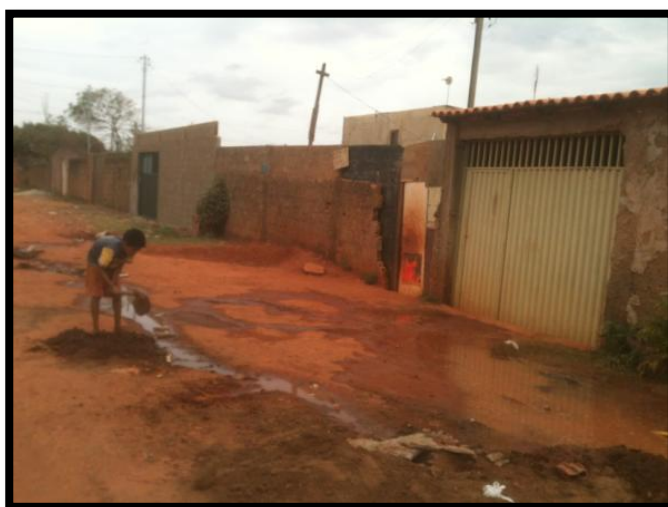
Figura 45 – Transbordamento de Fossas, Condomínio Porto Rico em Santa Maria.
